**Hagelschlagprüfung nach EN 12975-2
mittels Eiskugeln**

TÜV Berichts-Nr.: 21206976

Der NTS Solartechnik SUN-PUR Vakuumröhrenkollektor wurde im Testzentrum Energietechnik der TÜV Immissionsschutz und Energiesysteme GmbH einer Prüfung auf Schlagbiegefestigkeit mit Eiskugeln nach DIN EN 12975-2 unterzogen. Die einzelnen Schüsse wurden in einem maximalen Abstand von 10 cm zum Sammlerkasten senkrecht (möglichst mittig) auf die Glasröhren abgeschossen. Nach jedem Schuss wurde die Einschlagstelle einer Sichtprüfung unterzogen und die Testeinrichtung neu positioniert. Es wurden max. 2 Schuss pro Röhre abgegeben.

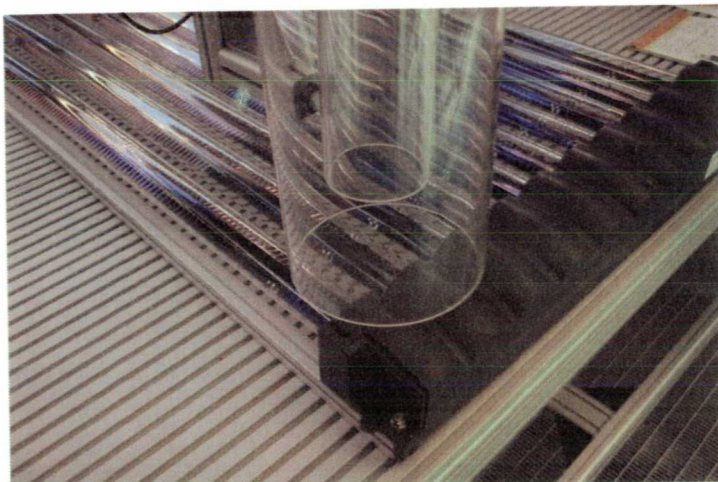
Bild 2: Versuchsdurchführung (Schuss auf Röhre No. 9)

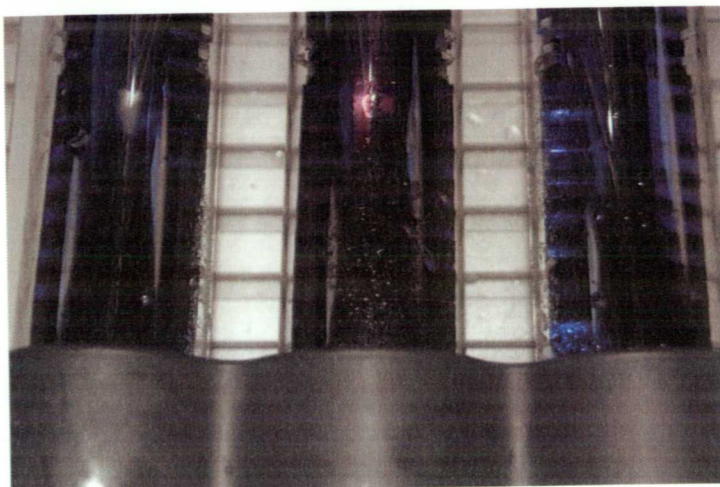
Bild 3: Detailbild Auftreffposition

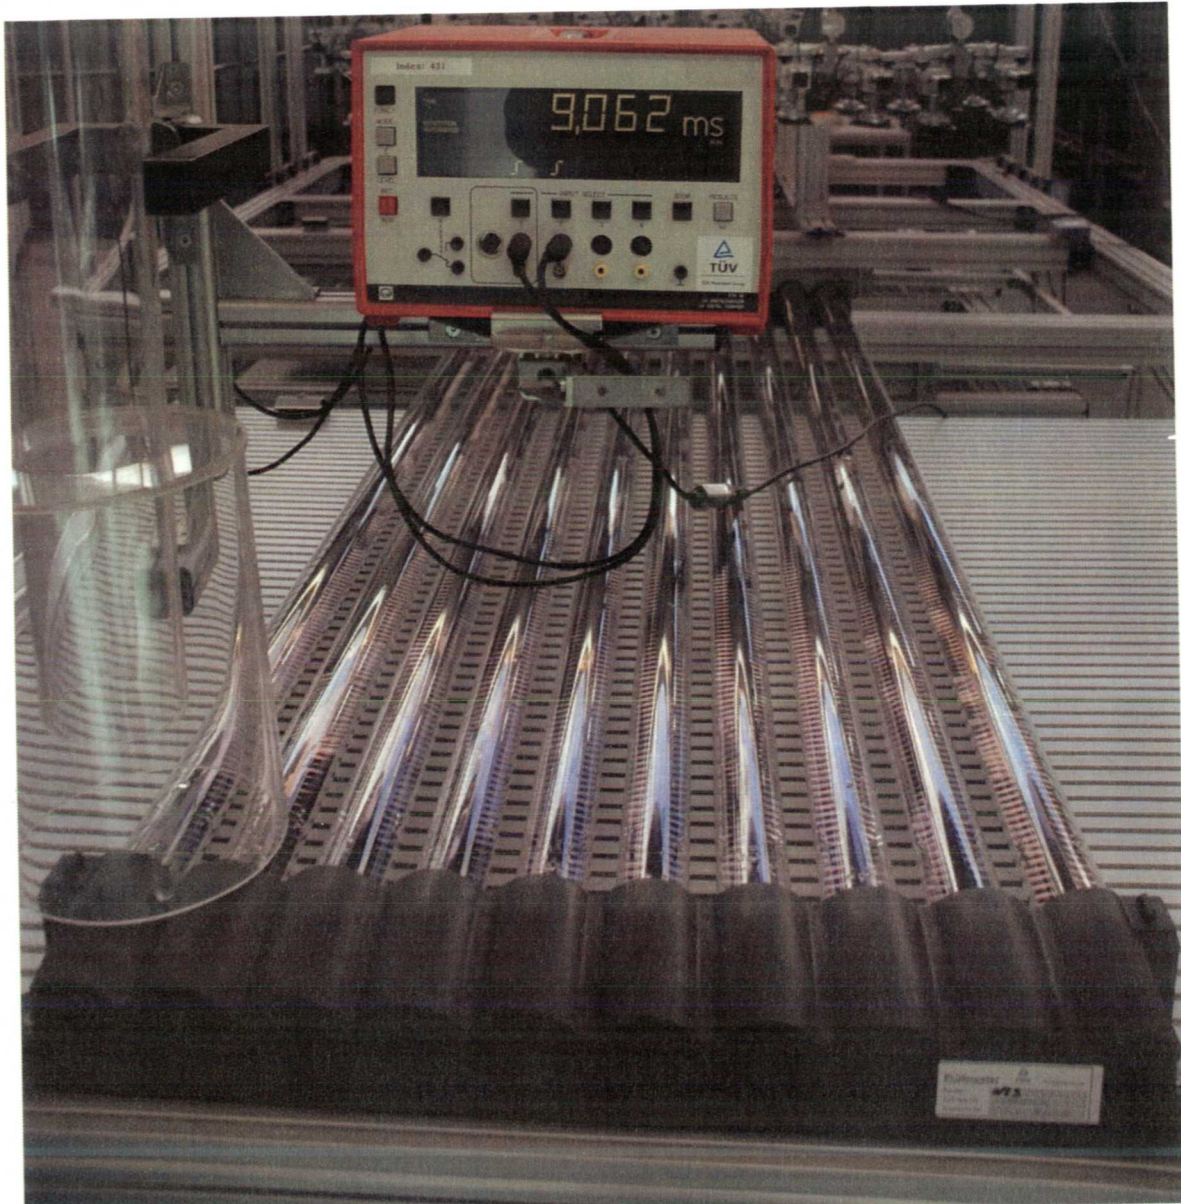
Während des Tests konnten keine Beschädigungen der Glasröhren festgestellt werden, so dass der Kollektor die Prüfung auf Schlagbiegefestigkeit mit Eiskugeln nach DIN EN 12975-2 bestanden hat.

Bild 4: Kollektor nach bestandener Hagelschlagprüfung
